Zjištění poškození ethernet rozhraní RB/433, RB/433AH, RB/433UAH elektrostatickým přepětím pomocí ohmetru

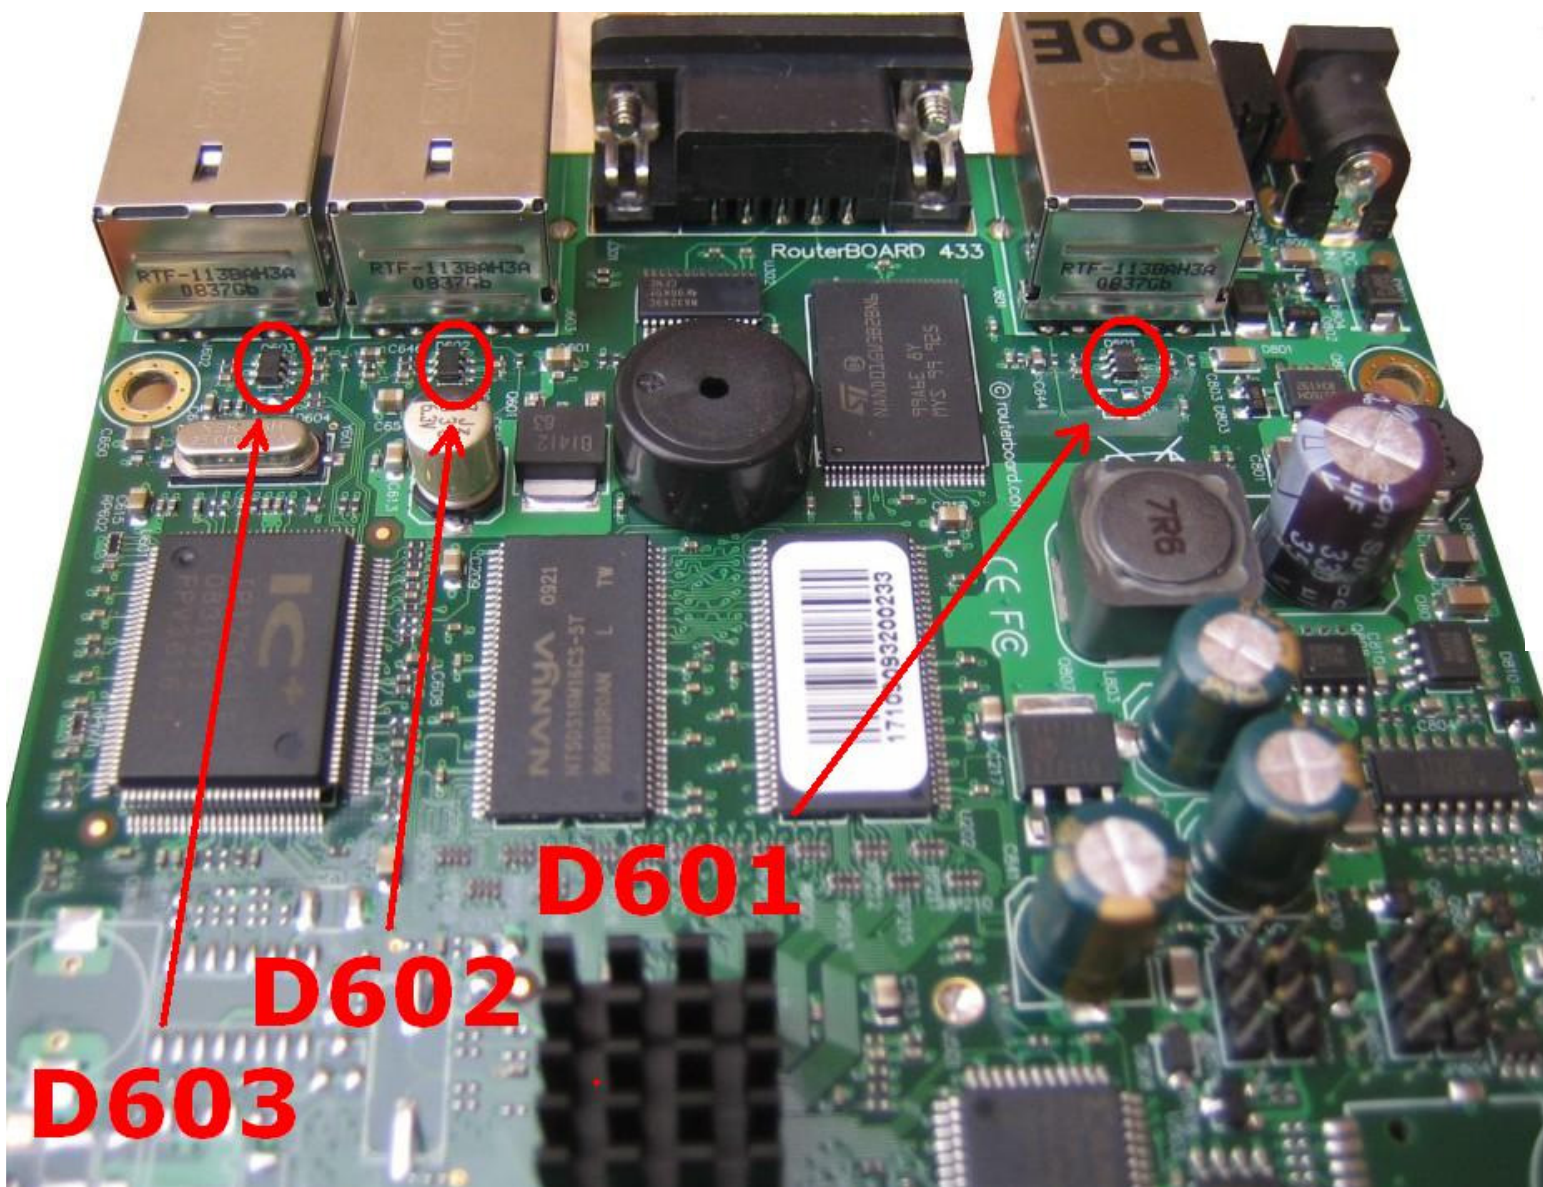
1) Měří se odpor mezi D601, D602, D603 (PIN1) a zemí (např. kov kolem otvoru pro šroub):

Hodnota musí být vyšší než 200 ohm - pokud je odpor menší, jedná se o poškozený RouterBoard.

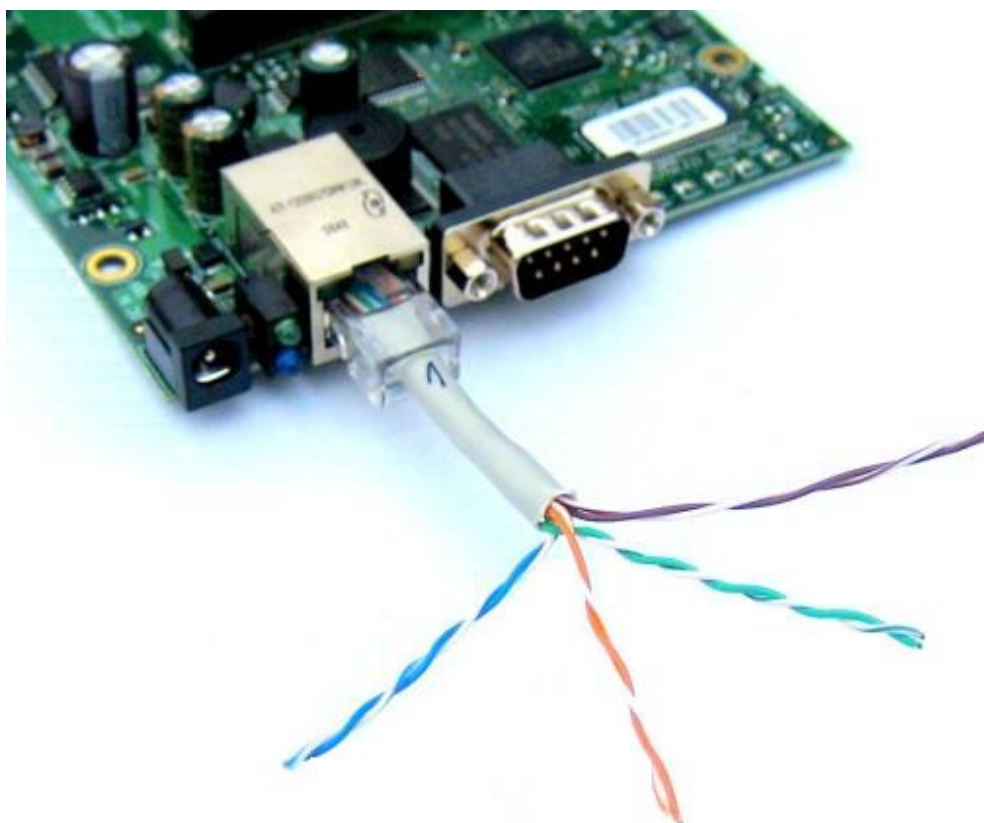
2) Měří se ukončovací odpor ethernetu zapojením patch kabelu:

- a) Odpor mezi RX+ a TX+ (bílo-zelený a bílo-oranžový)
- b) Odpor mezi RX+ a TX- (bílo-zelený a oranžový)
- c) Odpor mezi RX- a TX+ (zelený a bílo-oranžový)
- d) Odpor mezi RX- a TX- (zelený a oranžový)

Pokud některé z měření vykazuje odchylku větší než 150 ohm +/- 2 %, jedná se o poškozený RB.
